**KHẢO SÁT MỘT SỐ KẾT CẤU BTCT TRONG NHÀ  
VÀ CÔNG TRÌNH ĐÃ VÀ ĐANG CHỊU ẢNH HƯỞNG  
CỦA MÔI TRƯỜNG BIỂN VÙNG QUẢNG NINH**

**LUẬN VĂN THẠC SĨ KỸ THUẬT**

| 3.2.1 Khảo sát công trình: Nhà làm việc Bưu điện tỉnh Quảng Ninh..... | (33) |
| 3.2.2. Khảo sát công trình: Cảng Cô Tô..... | (71) |

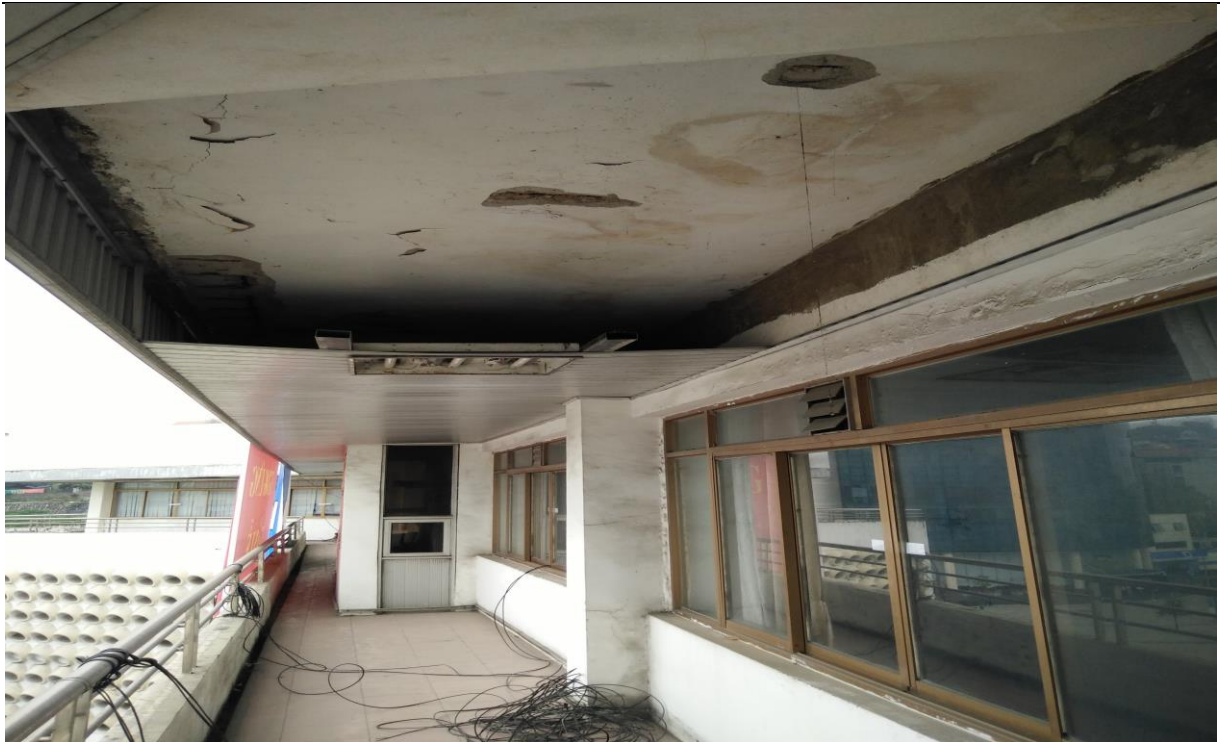
*Hình 14. Trần tầng 4 bị vỡ lớp bê tông bảo vệ, cốt thép bị gỉ sét*

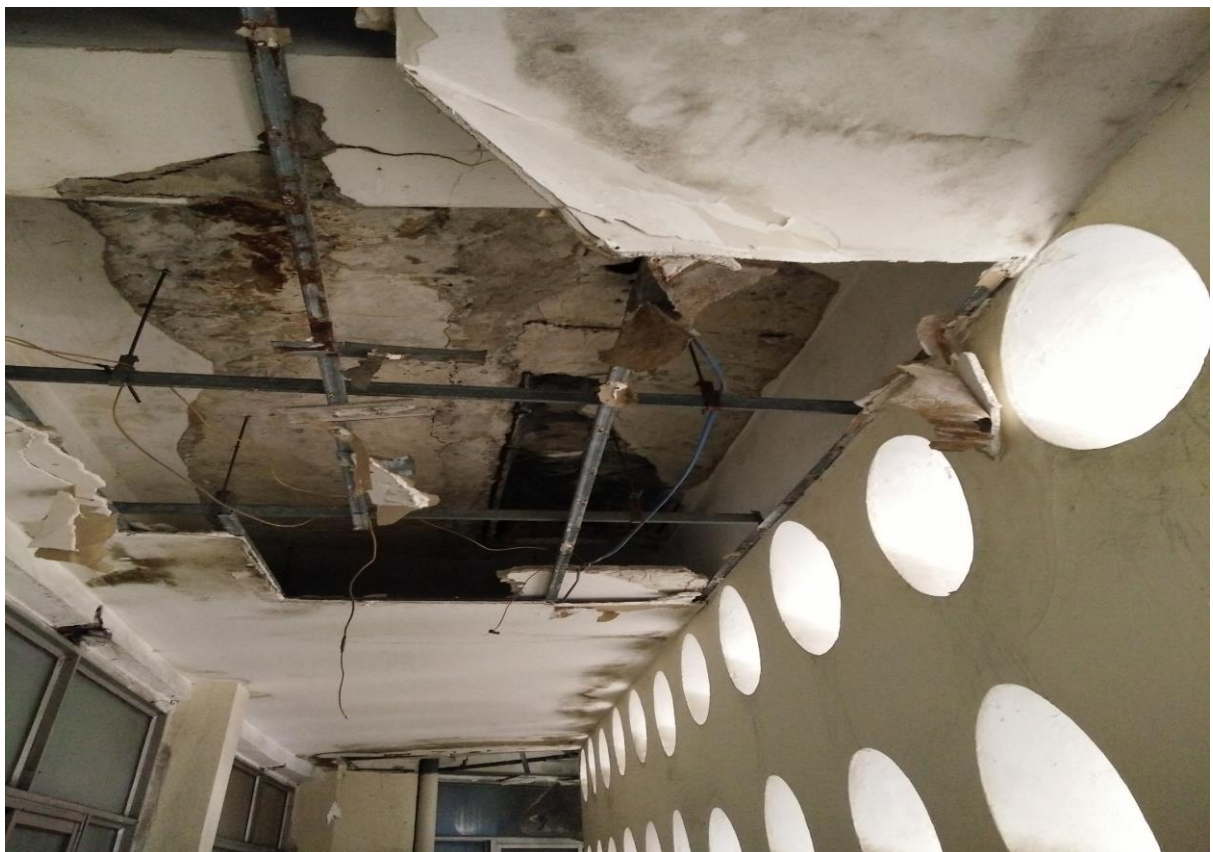
*Hình 15. Mái tầng 5 bị mất găng rời lớp đáy tấm panel, cốt thép bị ăn mòn*

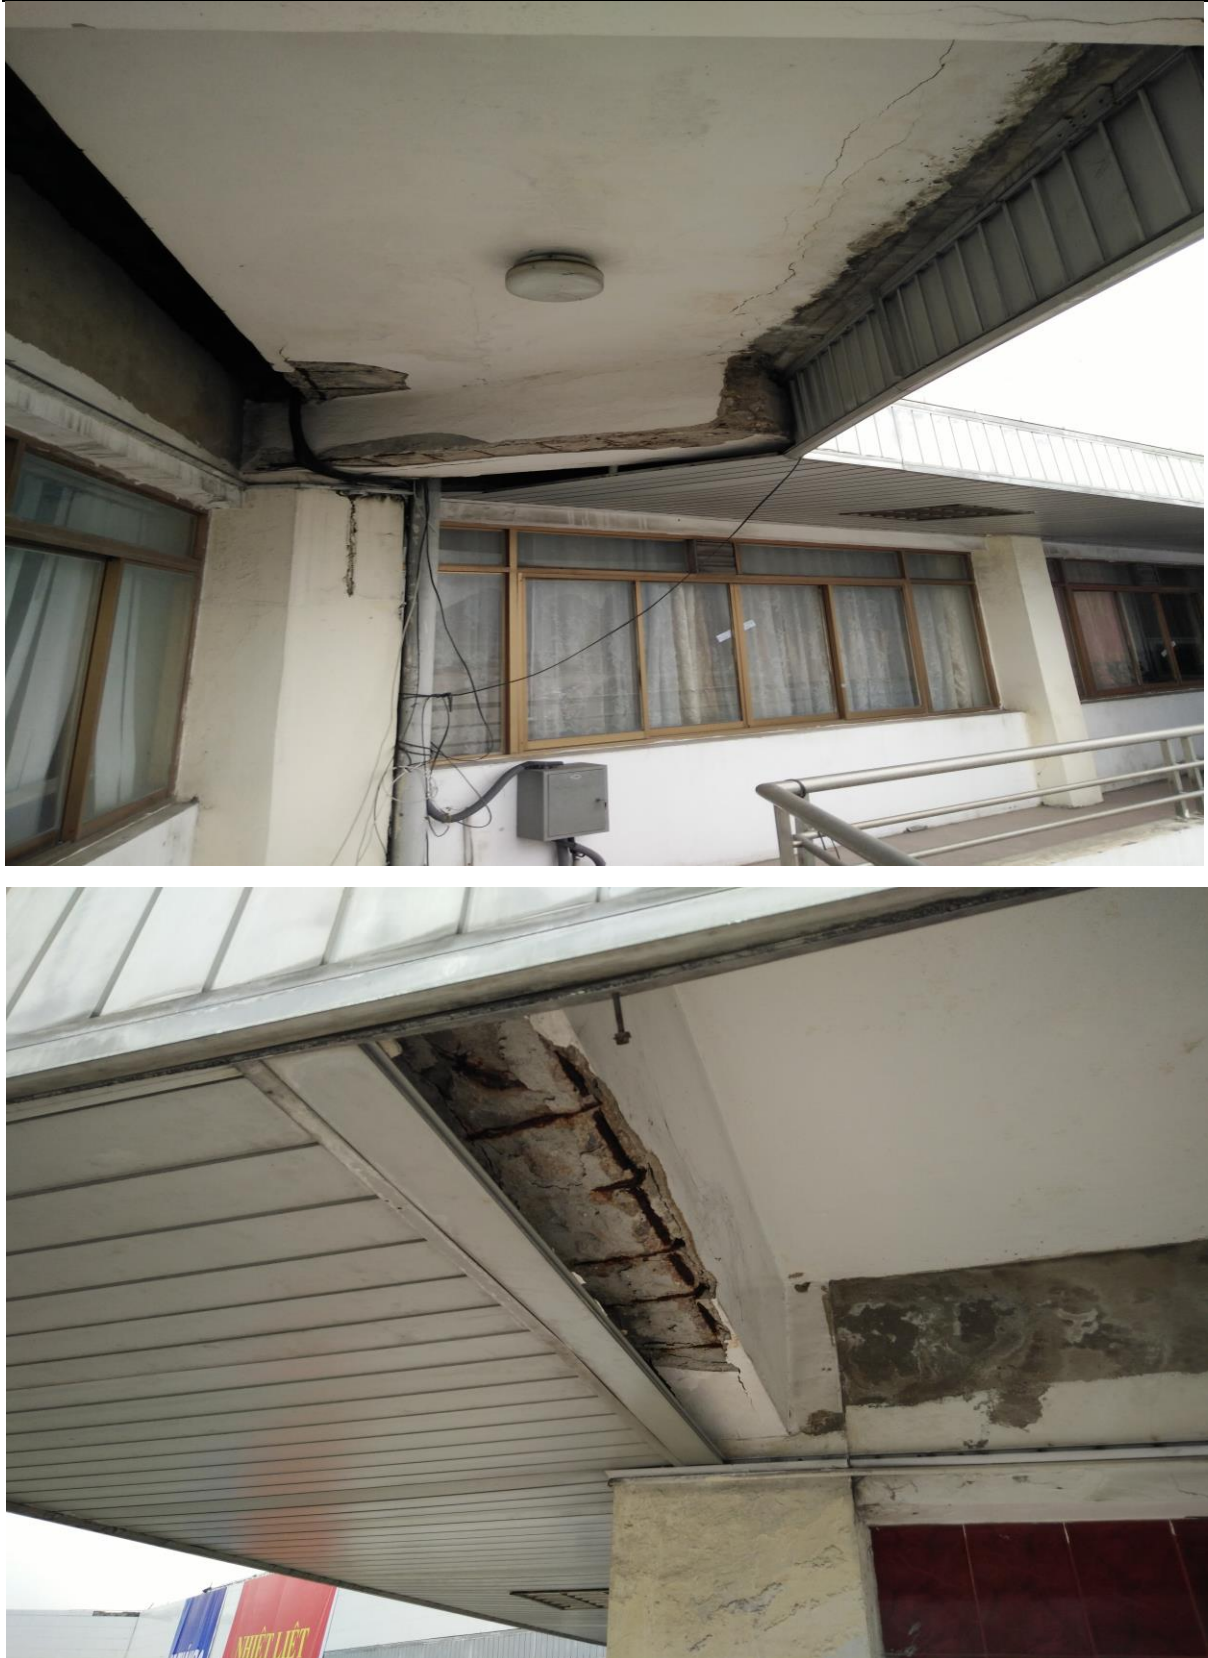
*Hình 16. Mái, dầm con son tầng 5 bị vỡ lớp bê tông bảo vệ, cốt thép bị ăn mòn*

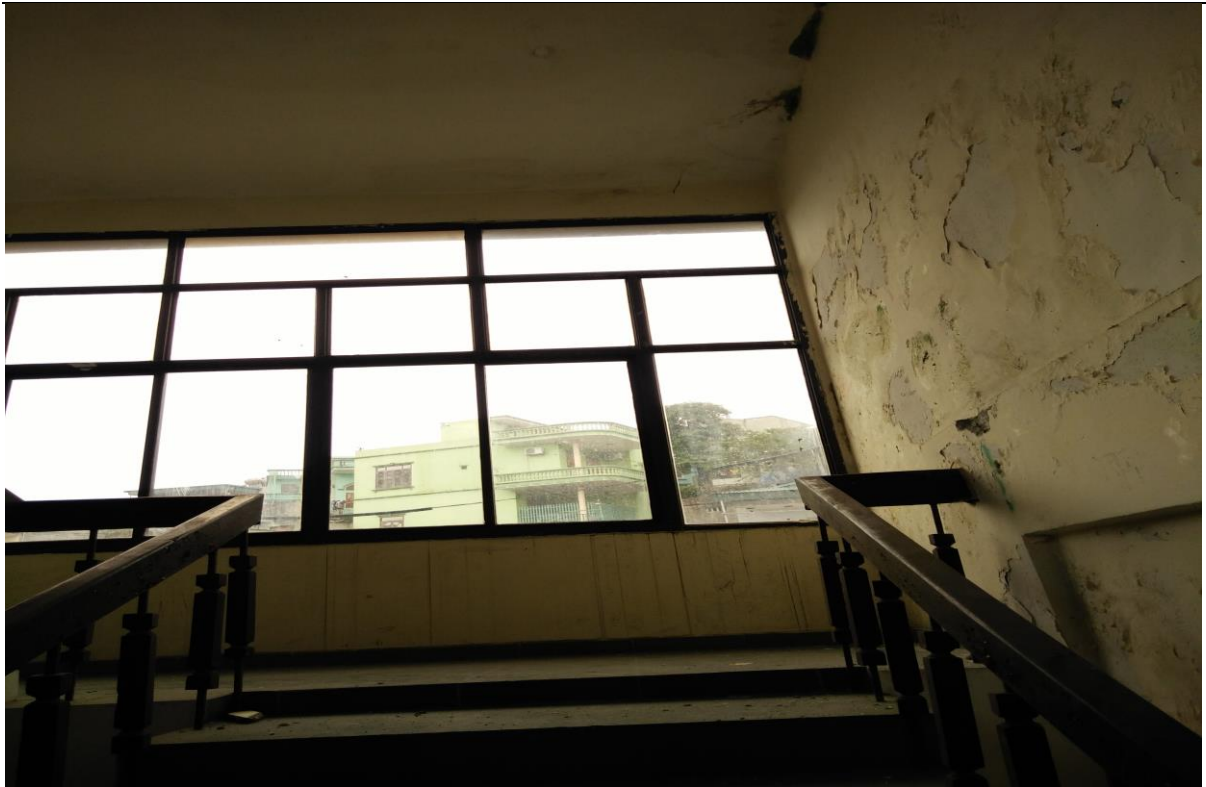
*Hình 17. Tường gian cầu thang bị ẩm mốc bong rộp lớp sơn bả, vữa trát*

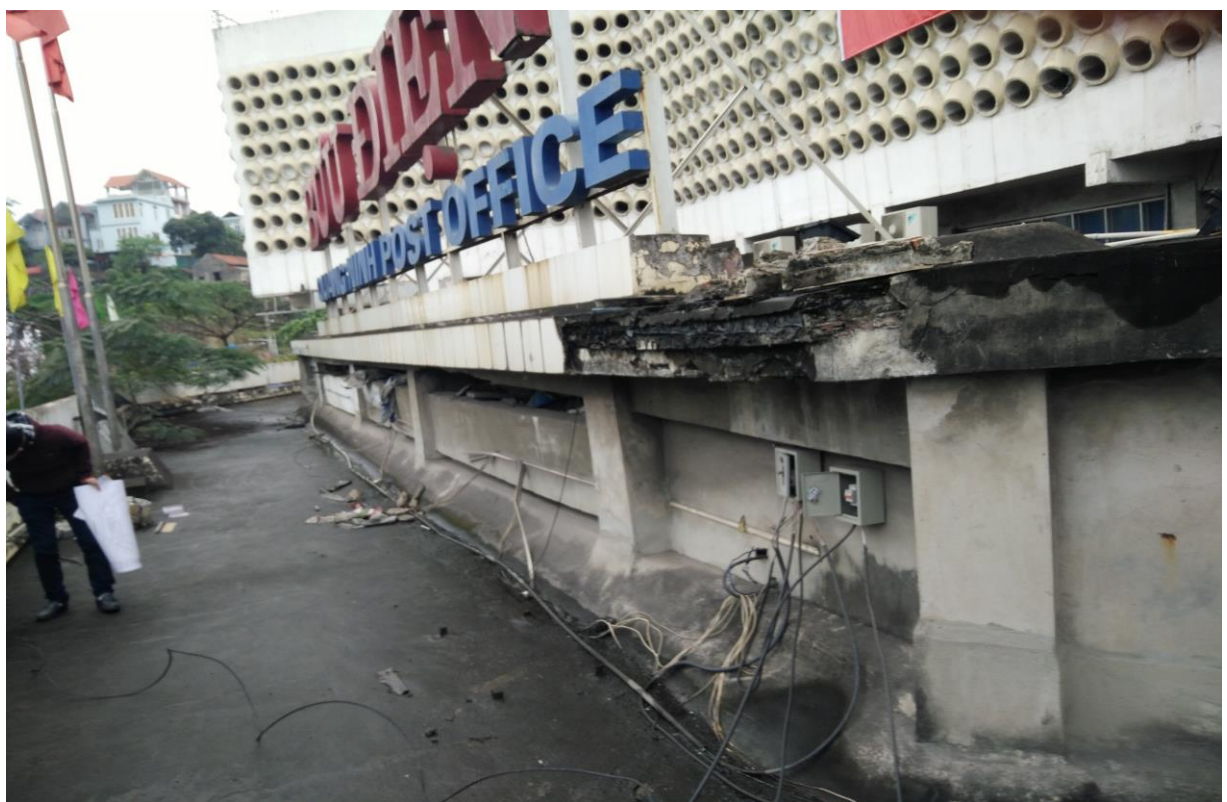
*Hình 18. Mái sảnh tầng 2 bê tông bị mủn mục, gãy vỡ*

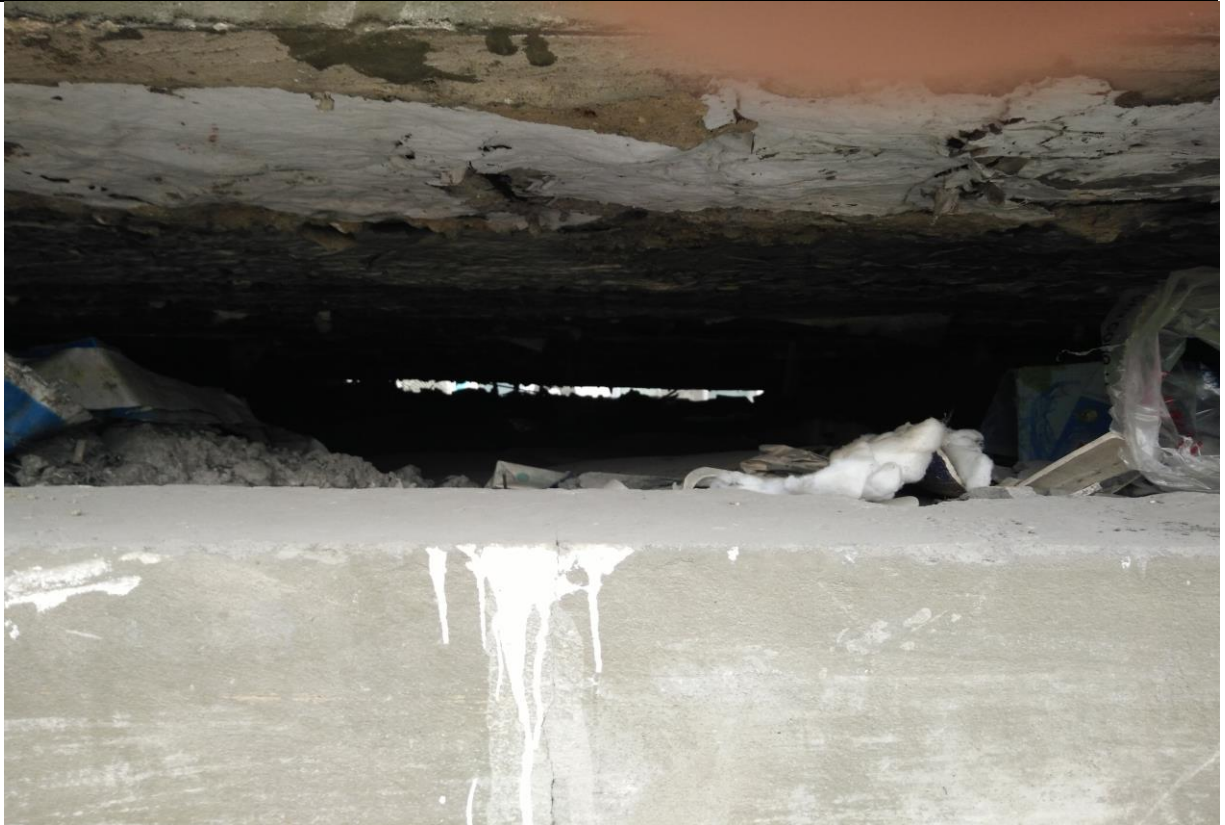
*Hình 19. Chất thải đổ bừa bãi, sàn bê tông bị ẩm mốc, vỡ lớp bê tông bảo vệ*

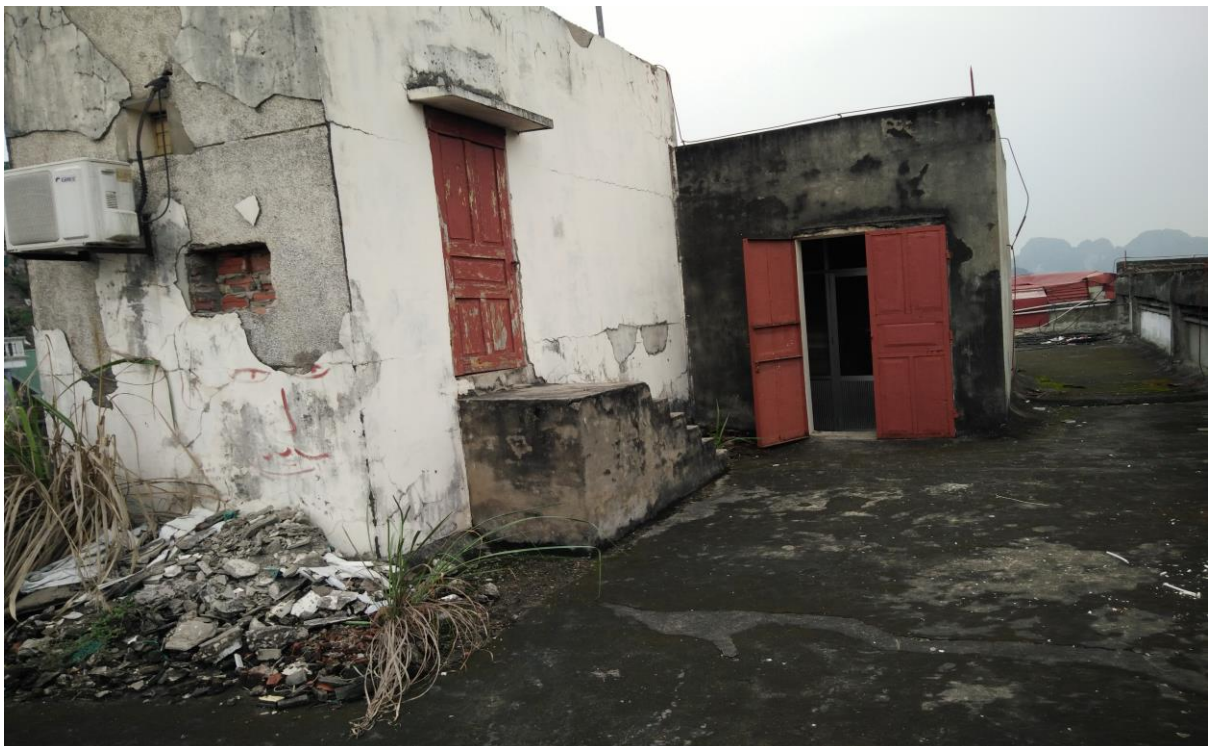
*Hình 20. Chất thải đổ bừa bãi, rong, rêu, cây cỏ mọc không được dọn dẹp làm bề mặt bê tông thường xuyên bị rêu mốc, gây hư hỏng mủn, mục bề mặt bê tông*

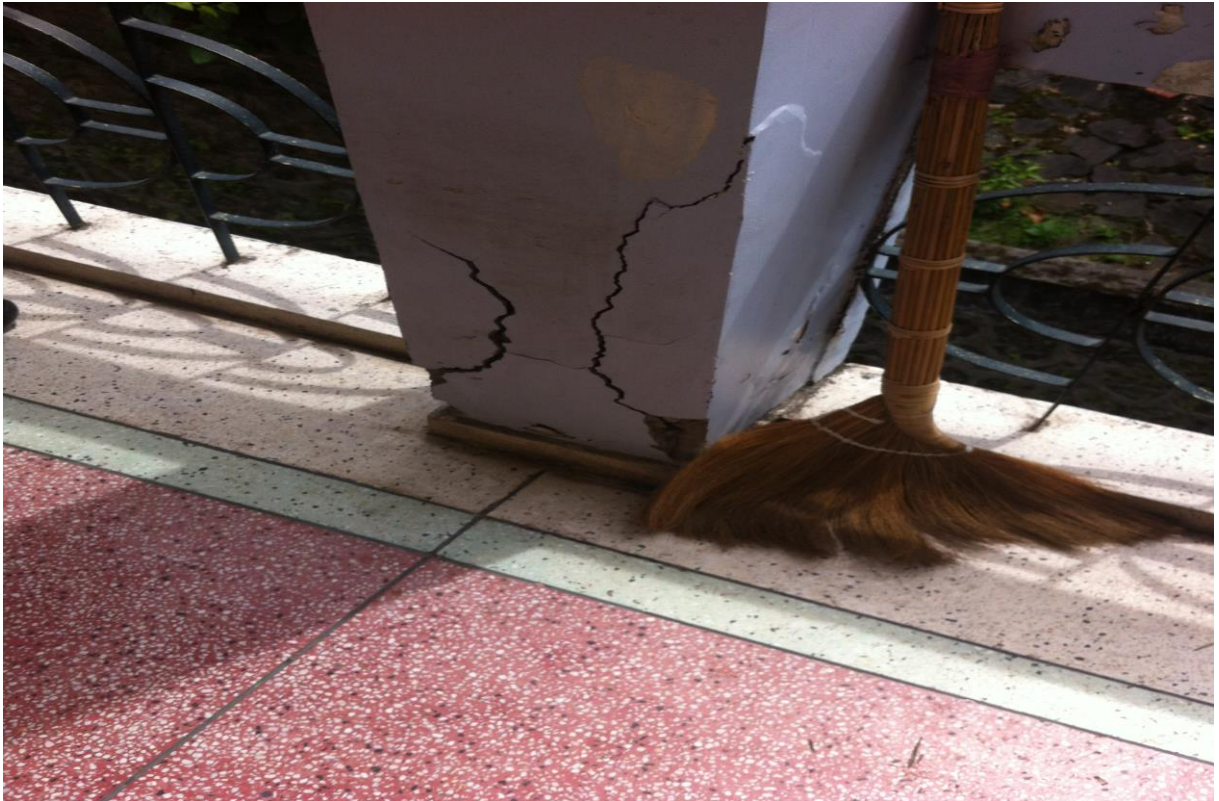
*Hình 21. Cột thép bị gỉ sét nặng gây trương nở, nứt vỡ bê tông bảo vệ*

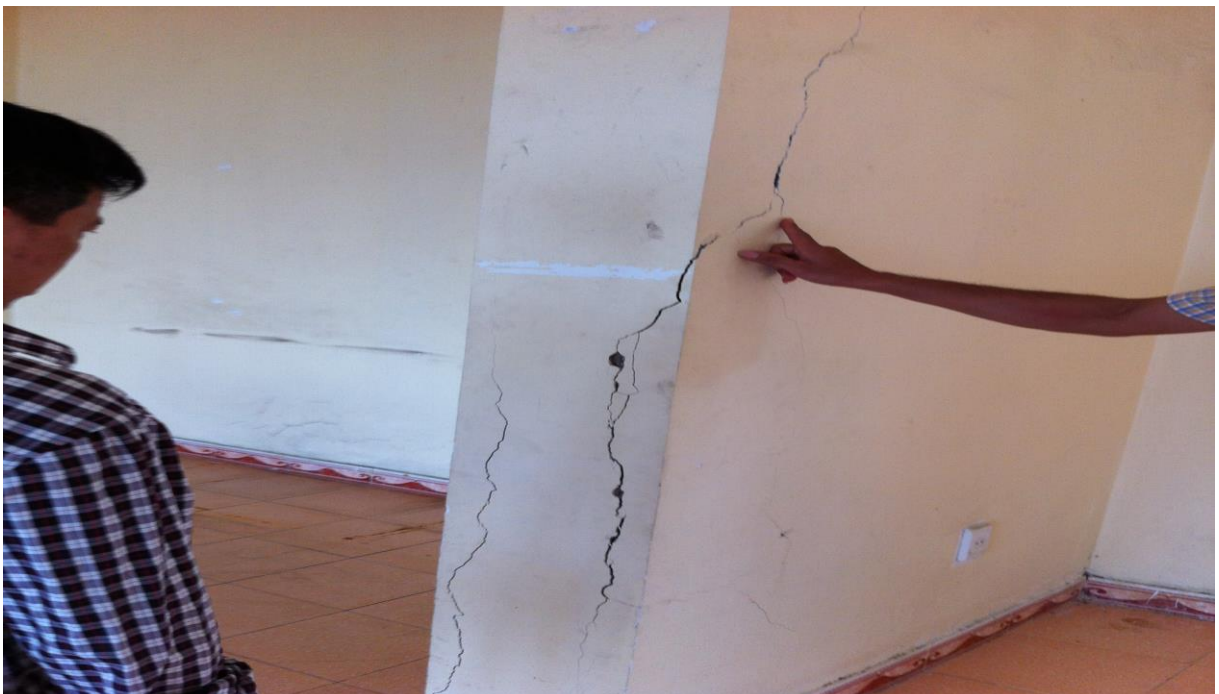
*Hình 22. Cột thép dọc trong bê tông bị han gỉ, gây nứt vỡ bê tông bảo vệ và hình thành vết nứt dọc theo cốt thép dọc cột tầng 5*

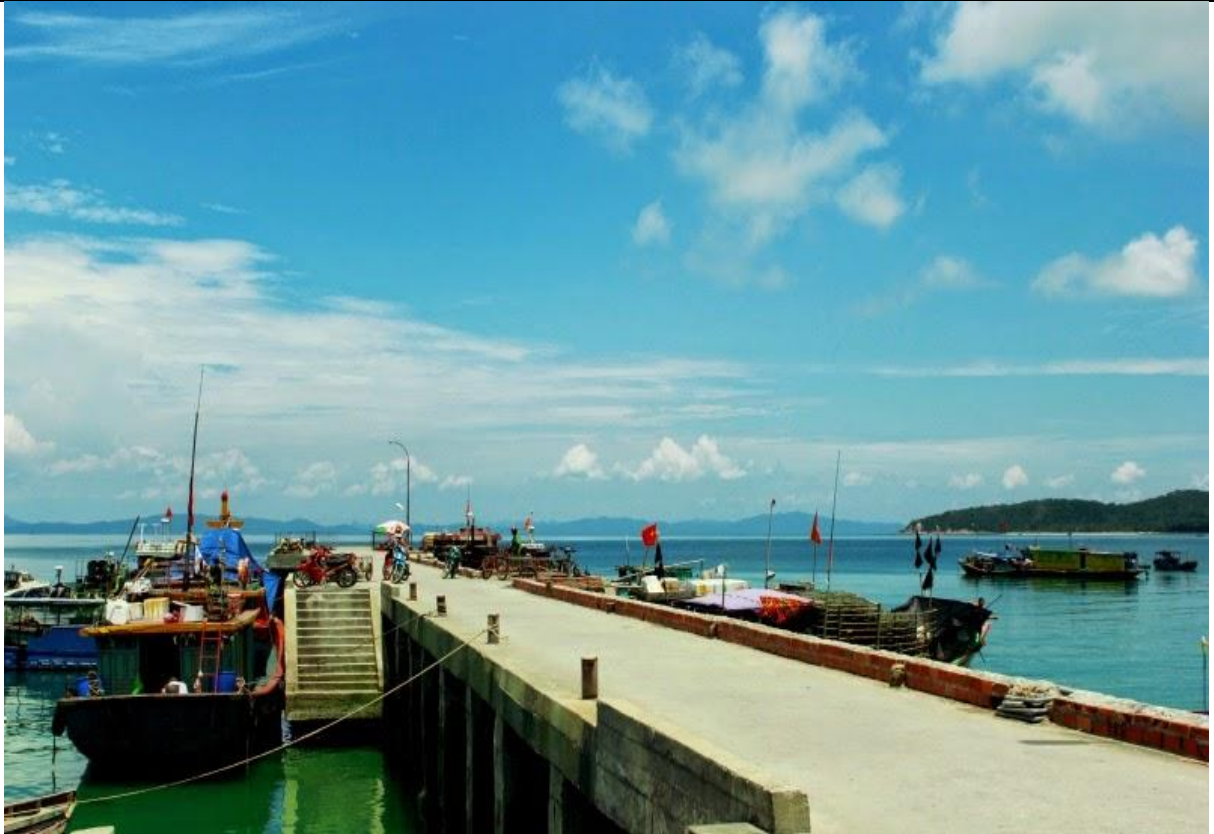
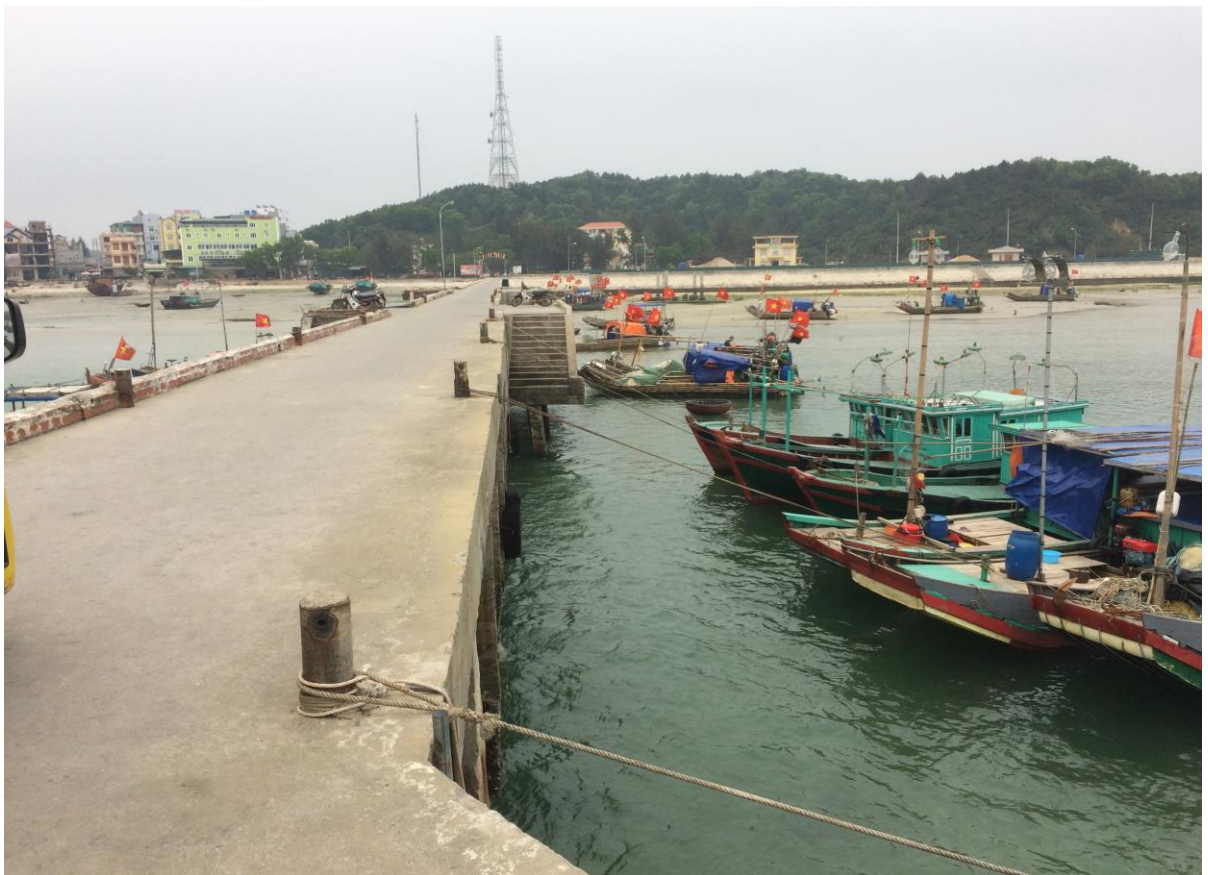
*Hình 35. Đệm chống va cho tàu thuyền không có, phải dùng lớp ô tô thay thế*

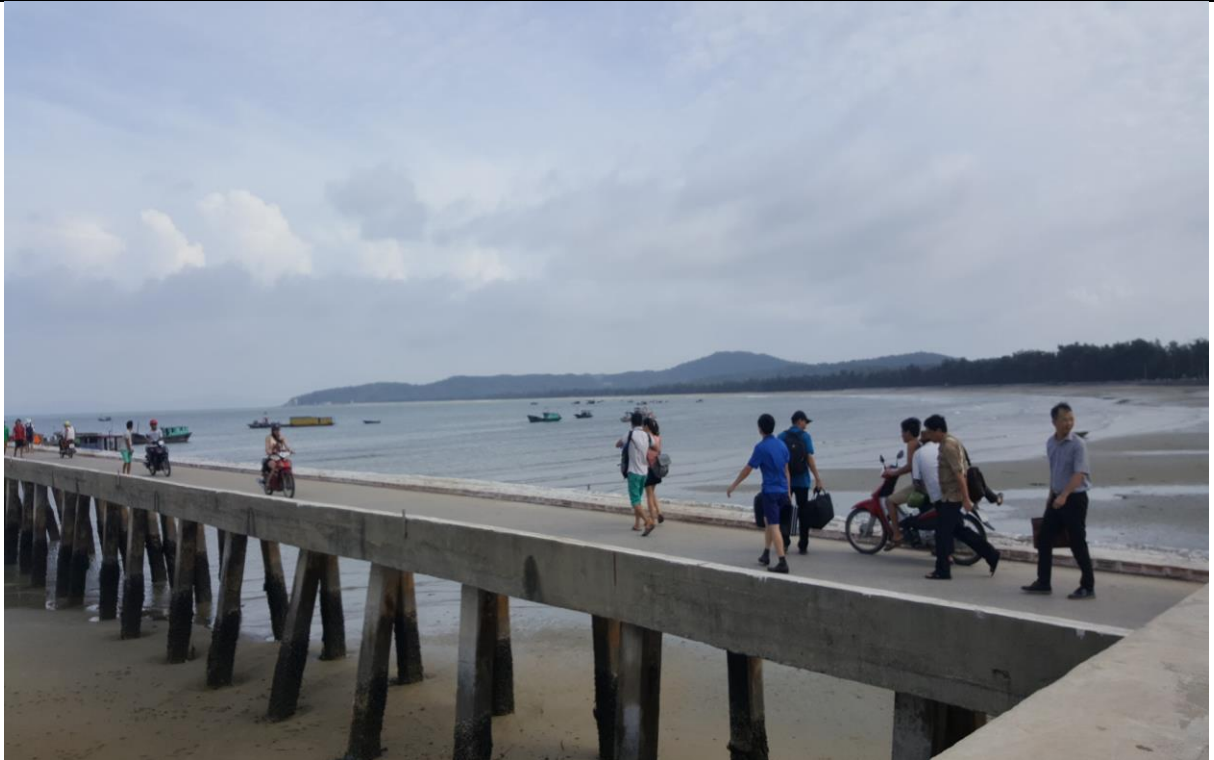
*Hình 36. Các sinh vật biển (hàu, hà, sò, quéo, vẹm bám kín phần kết cấu bê tông ở vùng nước lên xuống*

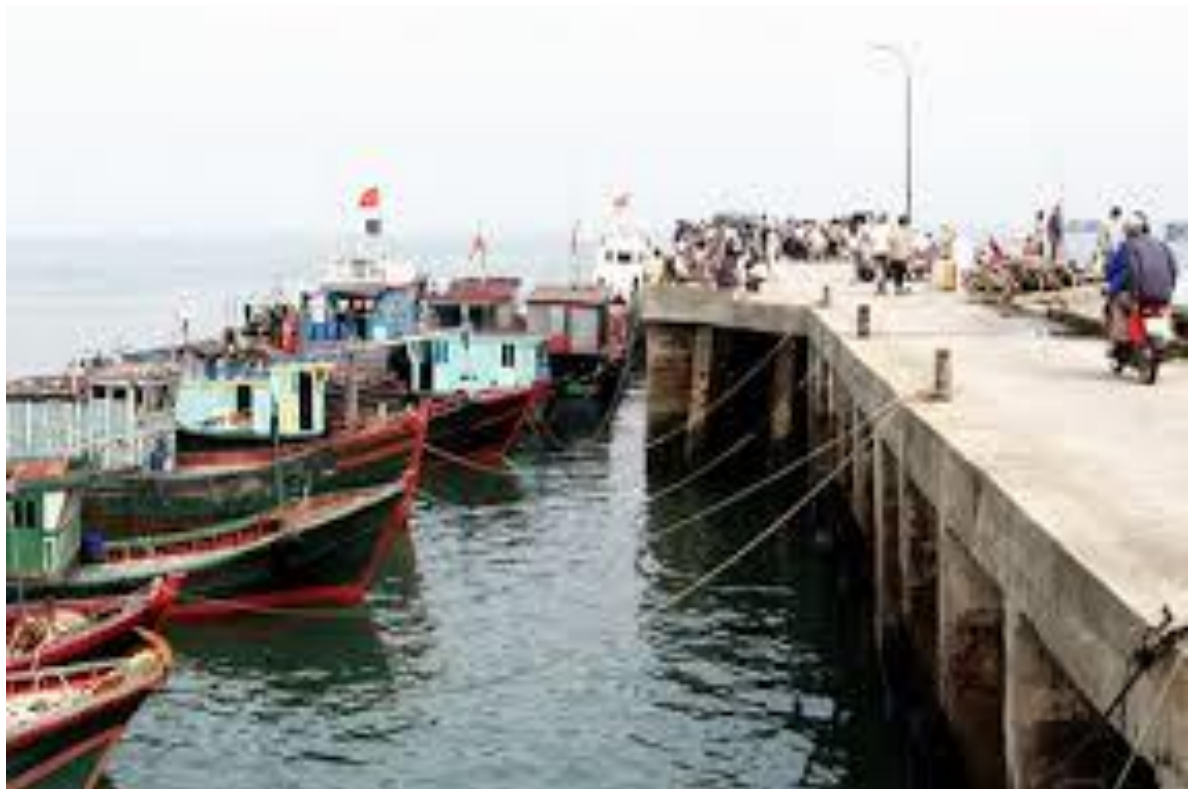
*Hình 37. Ở phần nước lên xuống có hiện tượng bê tông bị bào mòn, rỗ bề mặt*

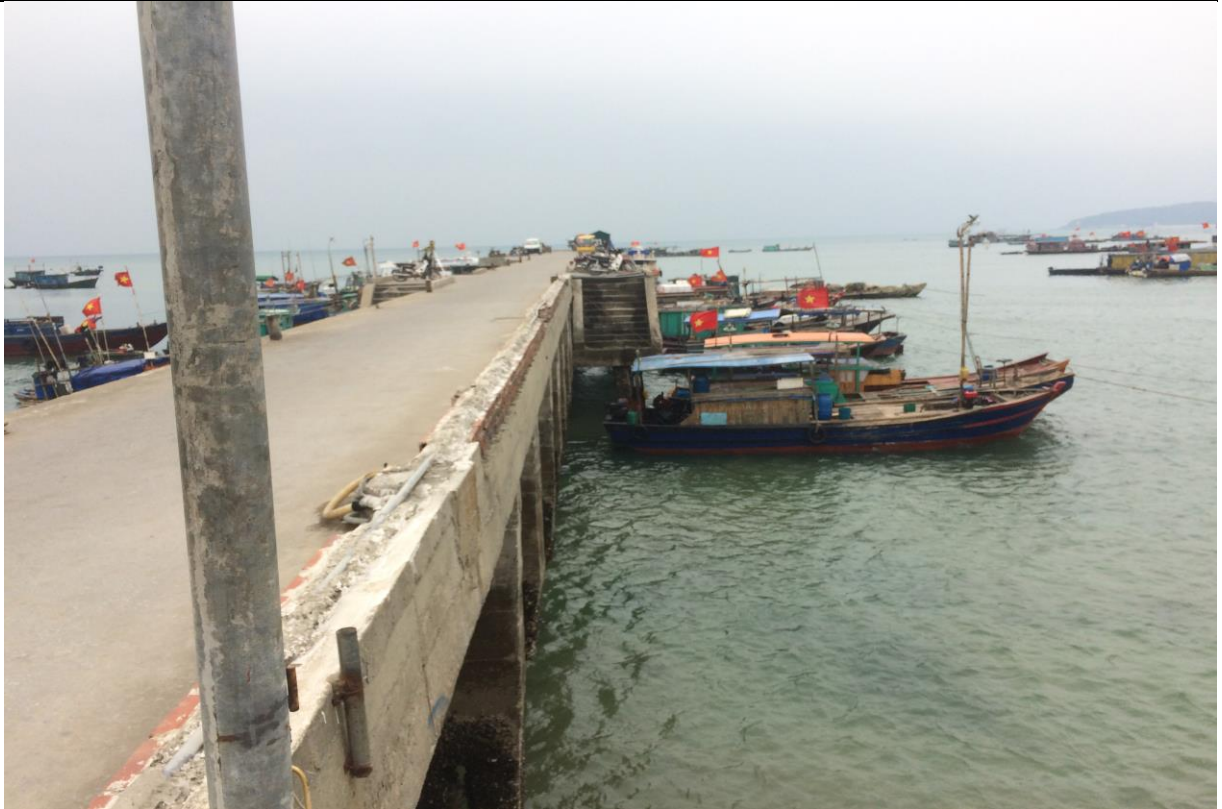
*Hình 38. Bê tông lớp bảo vệ dầm bị vỡ lộ cốt thép chịu lực dài hàng mét*

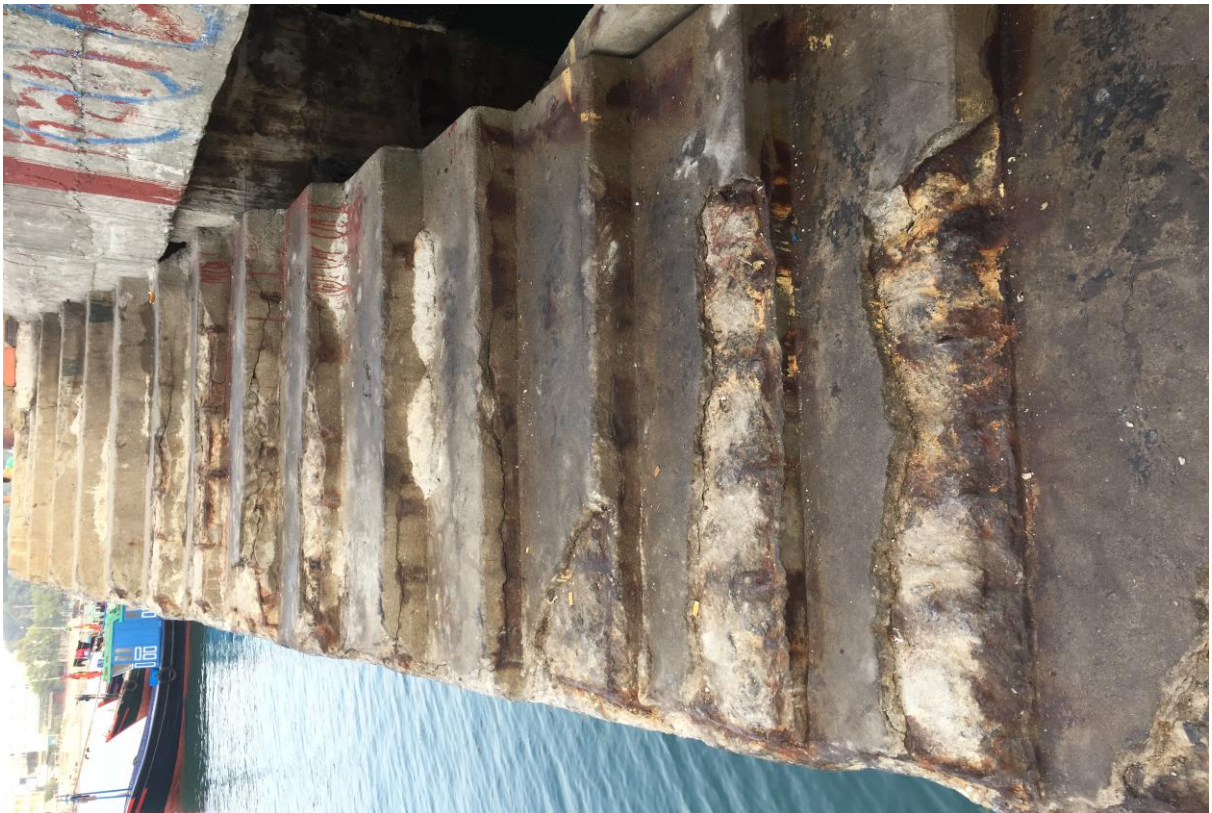
*Hình 39. Bê tông lớp bảo vệ bản bậc bị vỡ, cốt thép bị ăn mòn*

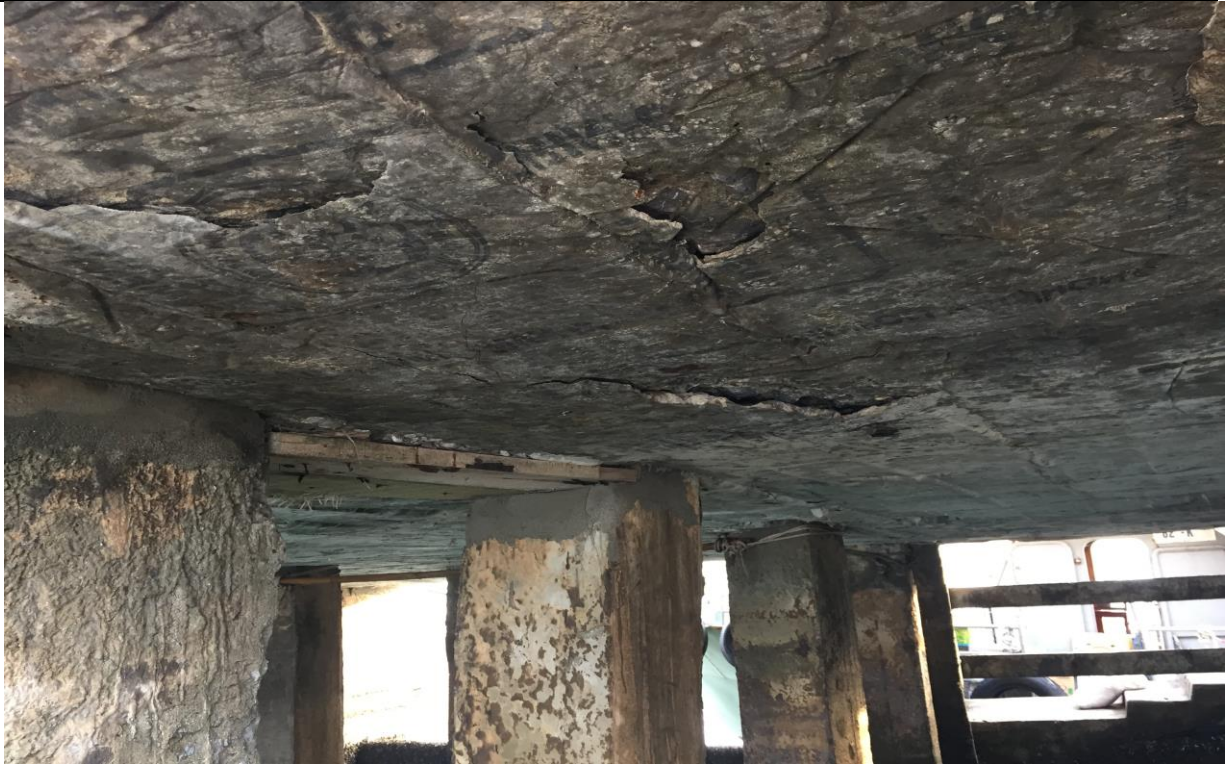
*Hình 40. Bản sàn cầu cảng có một số vị trí bị nứt, bong, tách lớp bê tông bảo vệ*

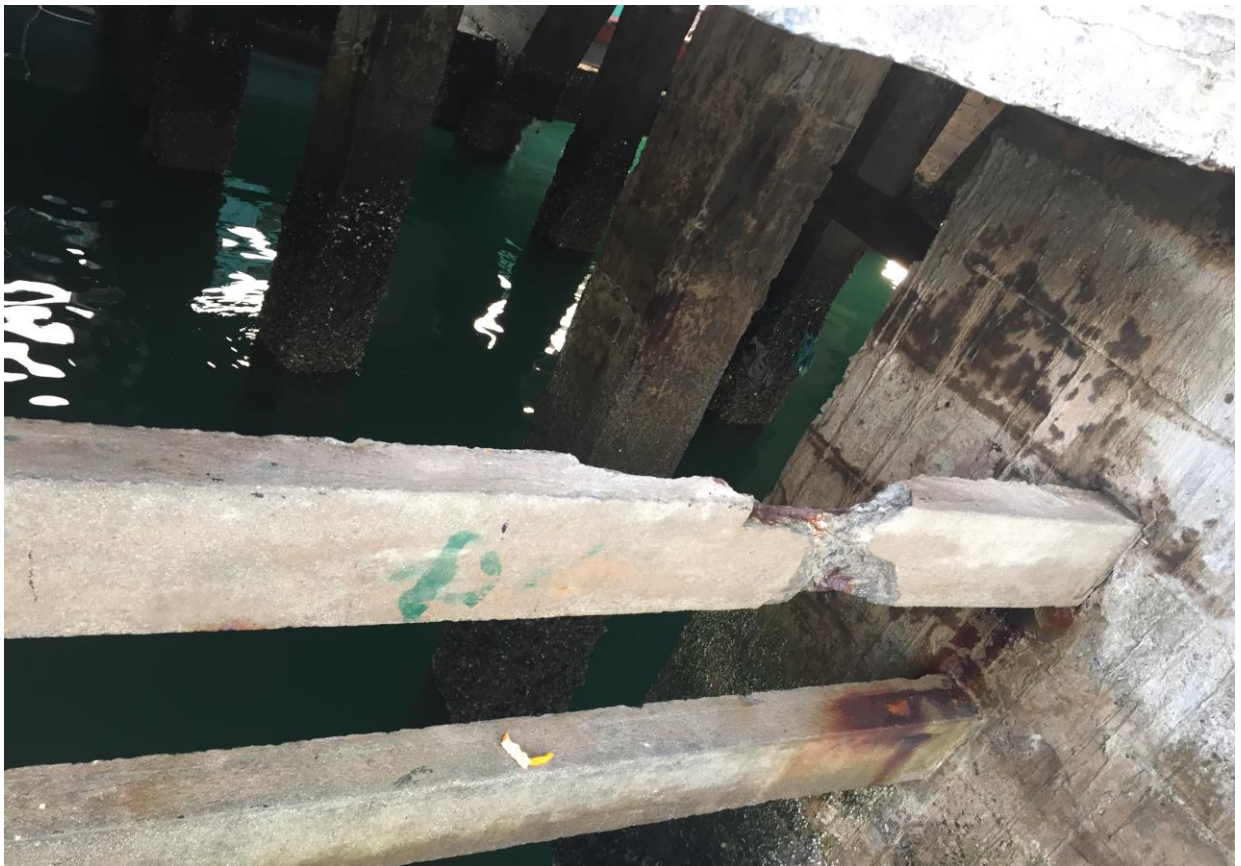
*Hình 41. Bê tông dầm ngang bị ăn mòn lộ cốt thép chịu lực đang hạn chế*

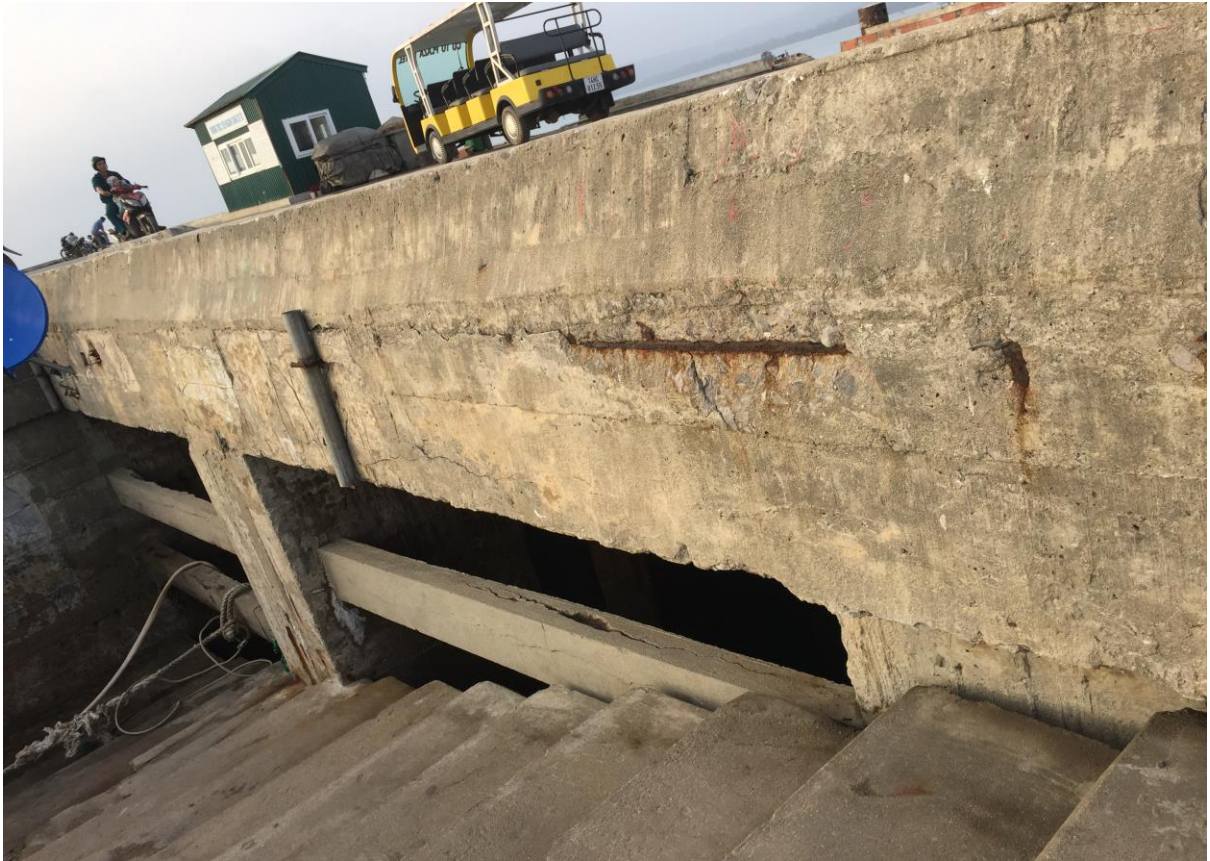
*Hình 42. Cốt thép chịu lực han gỉ làm nứt vỡ bê tông dọc theo cốt thép*

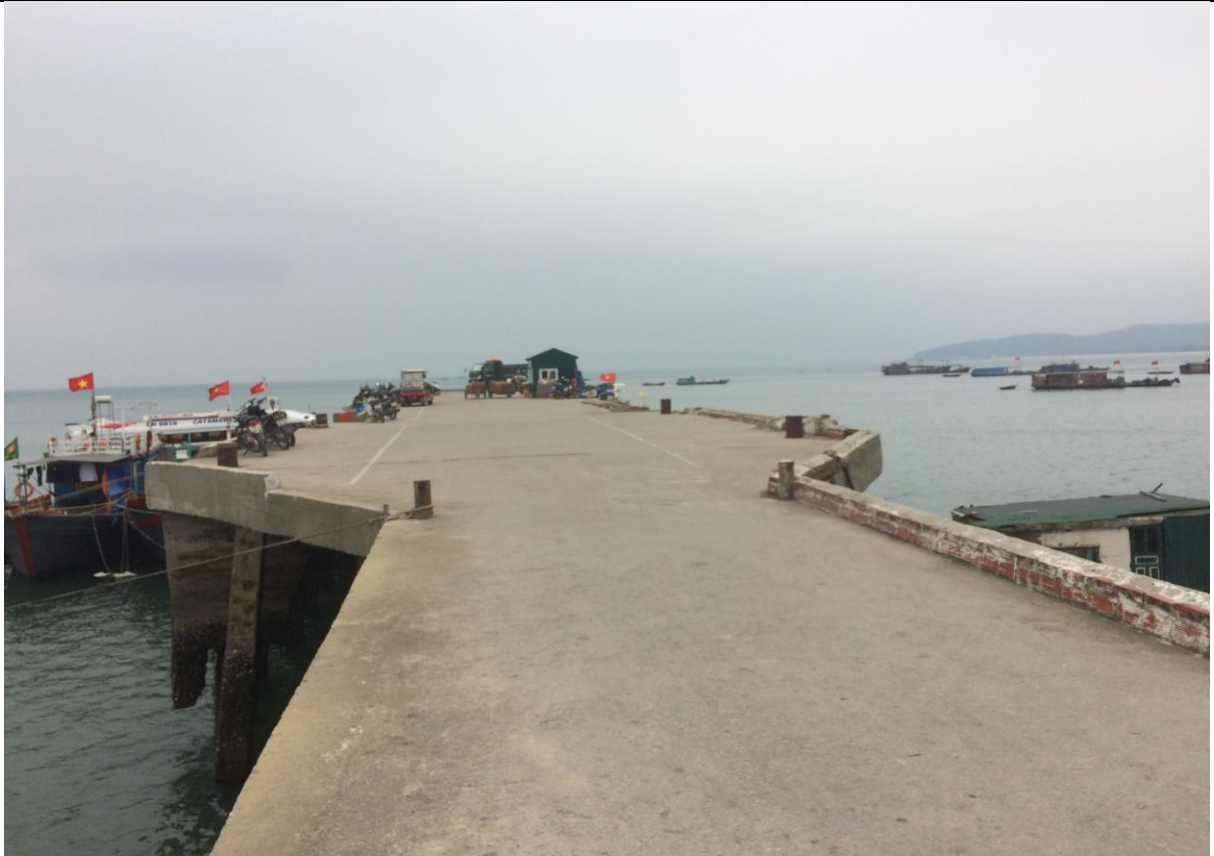
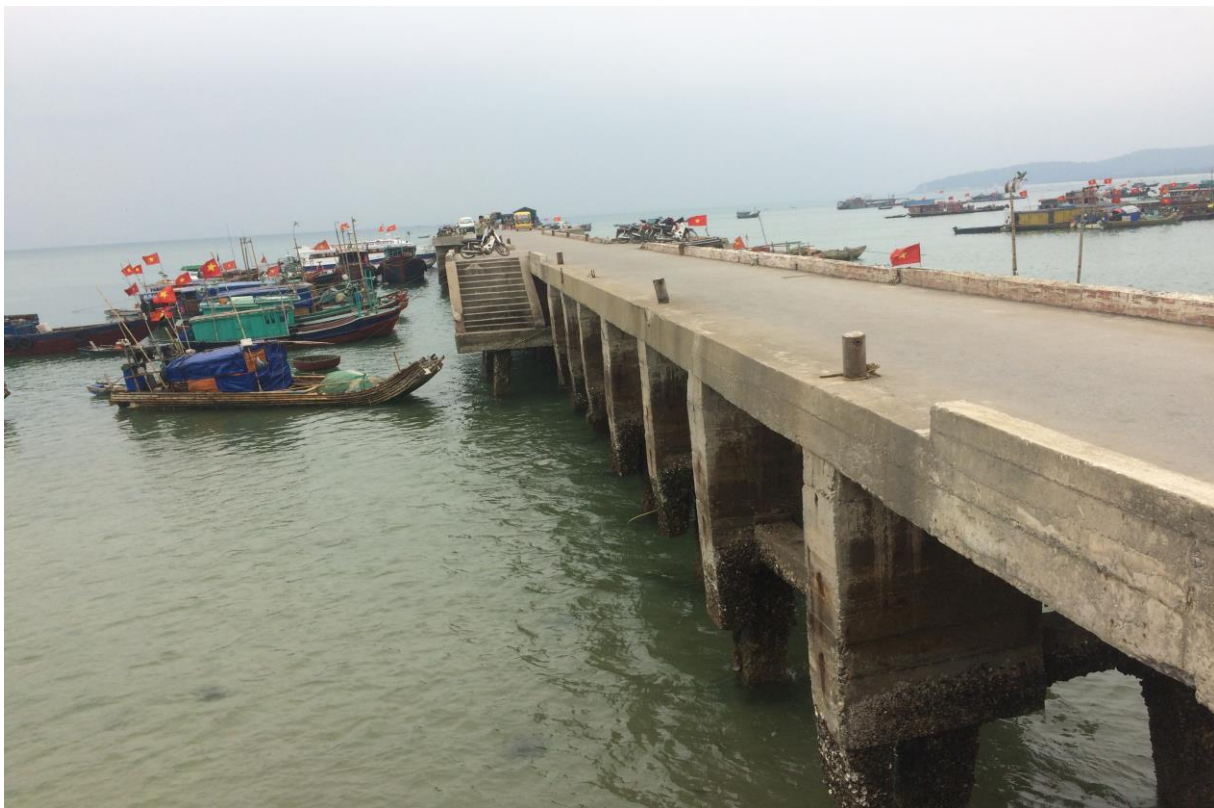
*Hình 43. Một số cọc BTCT xâm thực, ăn mòn làm thu nhỏ tiết diện hoặc bị gãy*
